**RAPPORTO DI PROVA n° 12310**
**Accettazione n° 5012 del 05-07-07**

**OGGETTO:** Controllo qualità produzione

**NATURA DEL CAMPIONE:** Elementi per muratura in laterizio

**CAMPIONE:** Mattone semipieno unificato ad impasto giallo

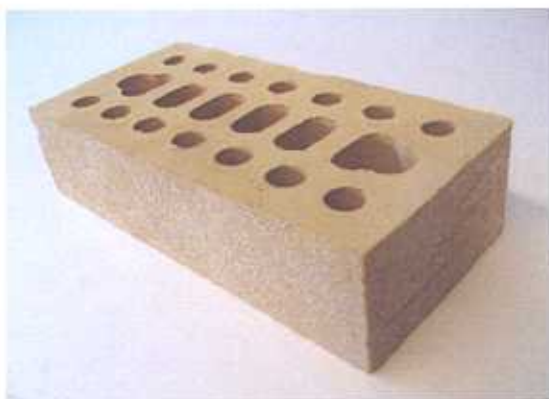
Figura 1: Campione - Elemento singolo

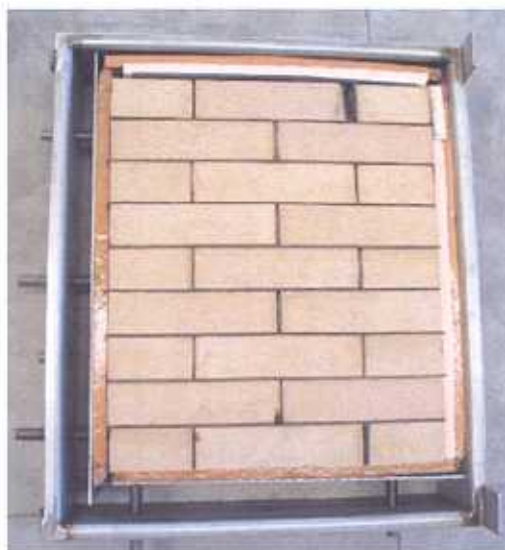
Figura 2: Pannello sottoposto a prova

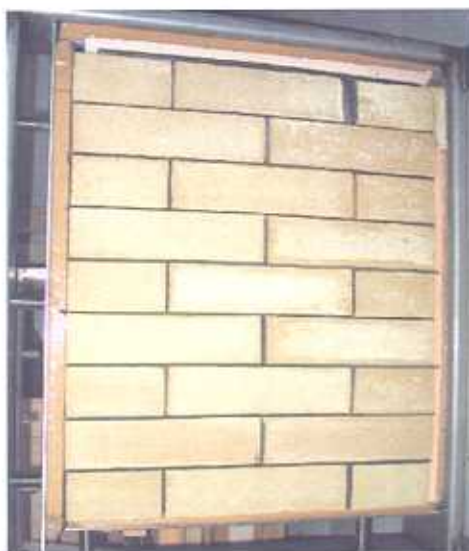
Figura 3: Pannello sottoposto a prova al termine dei cicli di gelo/disgelo

**NOTE:** Al termine di n. 100 cicli di gelo/disgelo non sono stati rilevati difetti non accettabili, né sul pannello intero né sui singoli provini

N. Elementi danneggiati con difetti non accettabili: **Nessuno**

**ESITO:** Il campione soddisfa i requisiti per l'utilizzo in esposizione severa, Categoria F2
